# Evaluation d'un ouvrage existant, le pont-rail des Planches – Étude pour sa conservation et interaction voie-structure

Auteure : Mélanie Pfister

<sup>1</sup> Laboratoire des structures métalliques résilientes (RESSLab) EPFL / <sup>2</sup> Ouvrages d'Art & Environnement, MOB

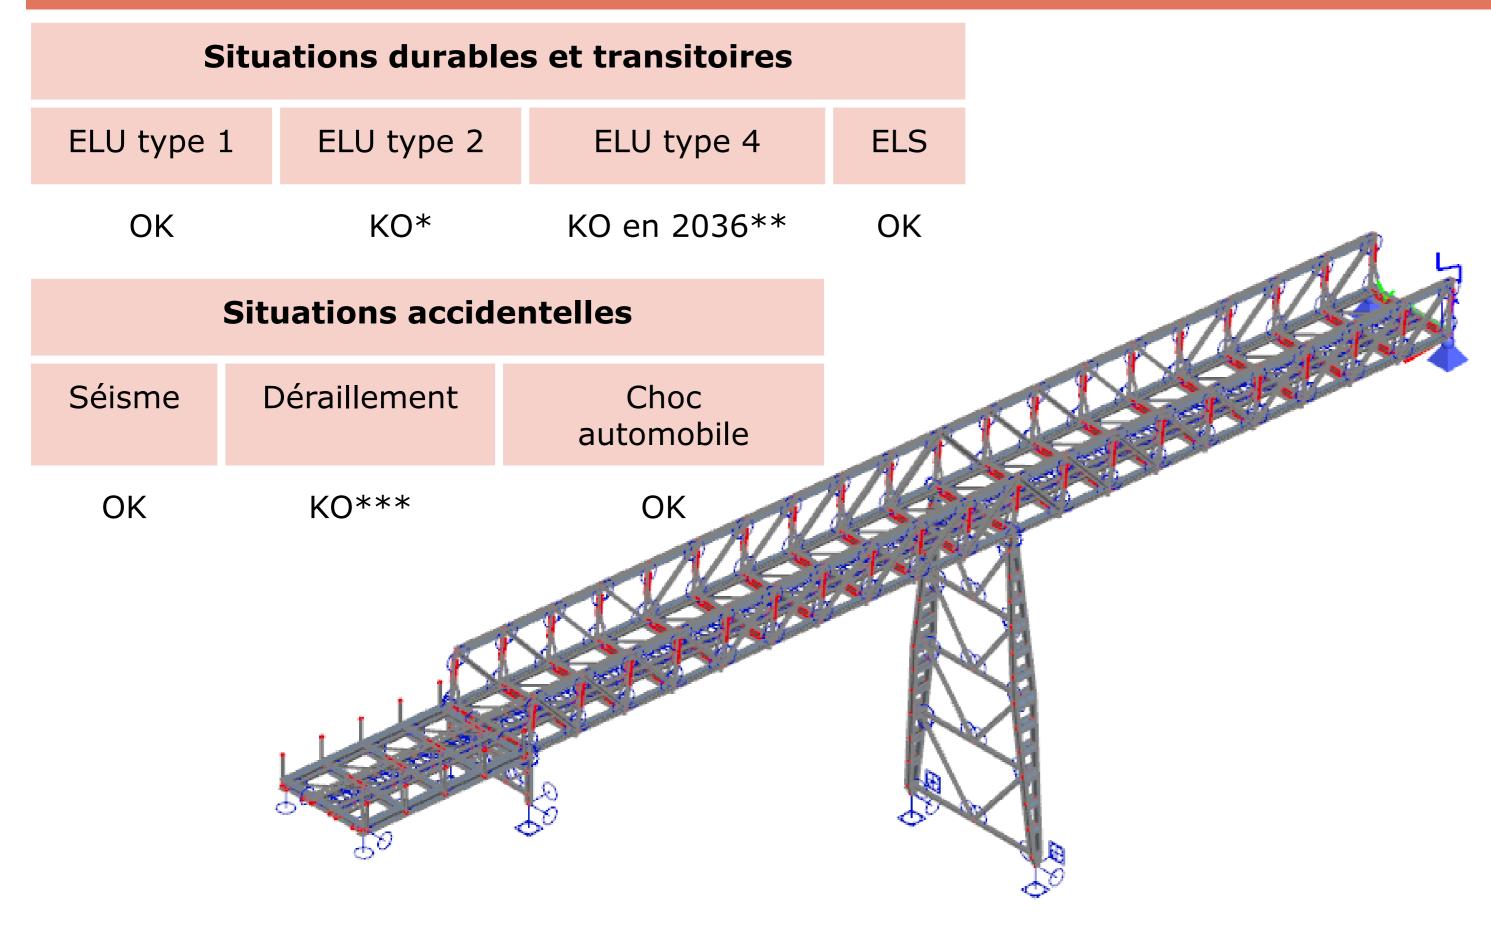
\* Rivets (cisaillement et/ou traction) des contreventements de lacet et principal. Flambage des diagonales du contreventement principal. \*\* Ailes inférieures des entretoises des deux grandes travées (24.75 et 27.5 m).

\*\*\* Installation de contre-rails nécessaire si la crémaillère en quinconce ne remplit pas déjà cette fonction.

Plan de maintenance : Remplacement immédiat de la protection anti-corrosion. Renouvellement tous les 25 ans. Entretien de la végétation et des débris tous les 5 ans. **Solutions de renforcement\***: Remplacement des rivets des attaches des contreventement de lacet et principal par des boulons précontraints du même diamètre. Remplacement des cornières par des barres rectangulaires laminées à chaud RRW. Coût estimé à 180'000 CHF.

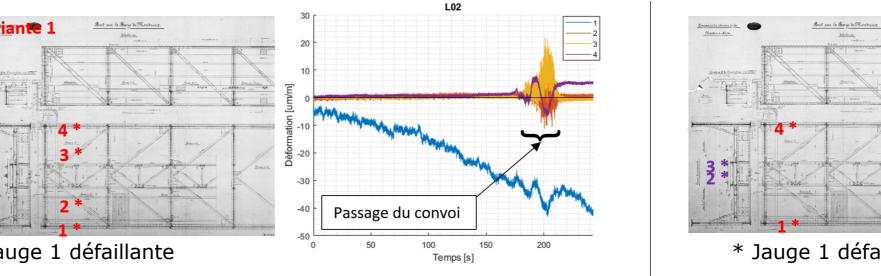
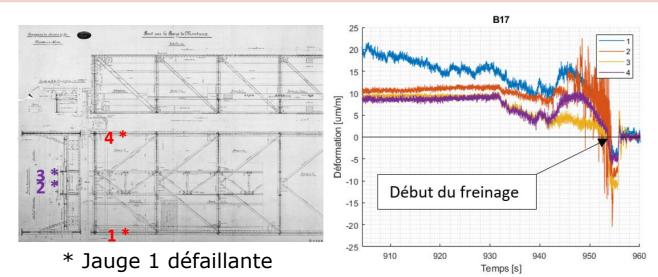
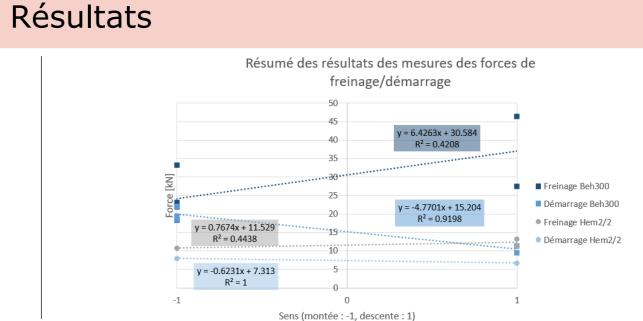
- Force de lacet impossible à déterminer sans 4 jauges fonctionnelles. Hypothèse 1 ni validée ni réfutée.
- Force de lacet agissant plus d'un côté du pont que de l'autre.
- Efforts bien plus faibles que ceux obtenus avec le modèle SCIA et la force de lacet tirée des normes SIA.
- Forces de freinage/démarrage inférieures aux valeurs préconisées par les normes SIA. Hypothèse 2 validée.
- Influence de la pente sur les forces de freinage/démarrage. Mouvement influencé par force de gravité (composante horizontale de la charge de trafic verticale).
- Répartition de la force de freinage: pont-rail (55%), rails (29%), crémaillère (16%). Hypothèse 3 réfutée.
- Mesures en parallèle de la décélération des convois : seuls 4/5 de la force de freinage mesurés par les jauges. Hypothèse 4 ni validée ni réfutée.

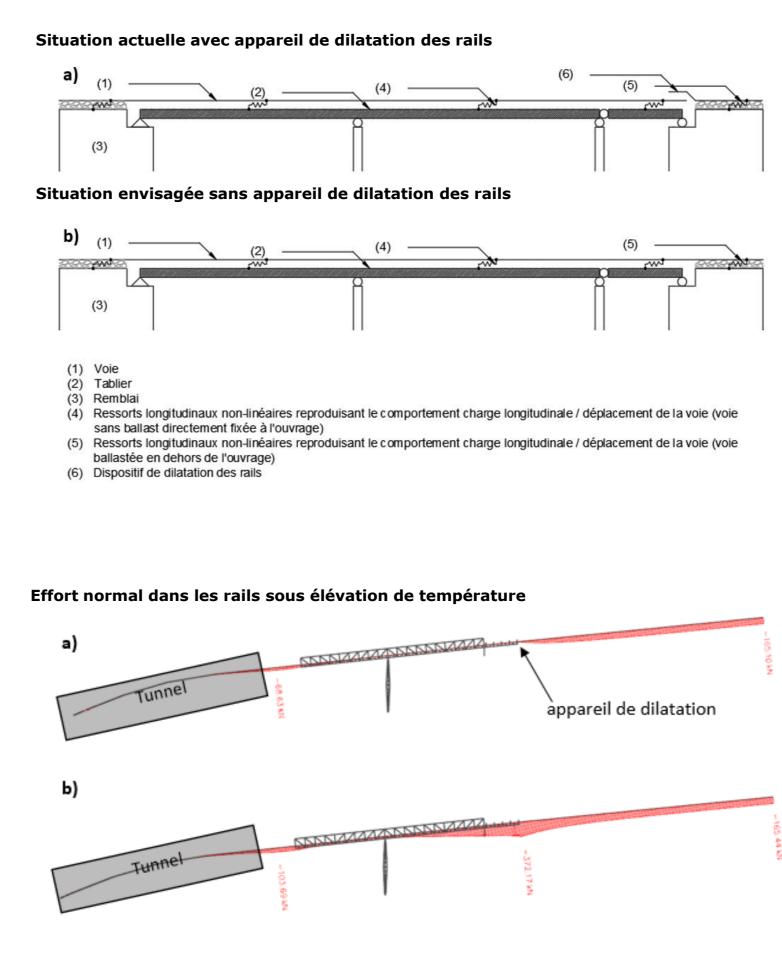
L'interaction rail-structure résulte d'une déformation relative empêchée entre les rails et la structure. Vérification selon § 6.5.4 EN 1991-2:2004-03. Pas d'interaction crémaillèrestructure car désolidarisée longitudinalement du pont-rail.

La suppression du joint de dilatation des rails génère des efforts trop élevés lors d'une élévation de température. Solution possible : désolidariser longitudinalement les rails du pontrail à l'aide de trous oblongs.
