Evaluation et proposition d'optimisation ex-post de constructions post-catastrophes en acier formé à froid au Vietnam

par
LAURA LYON

Thèse soumise à l'École Polytechnique Fédérale de Lausanne en conformité avec les
exigences du diplôme de Master of Science en génie civil

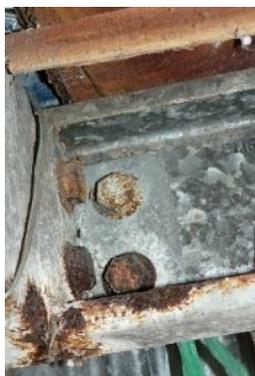
Dans la plupart des maisons de ces deux communes, les poutres inférieures sont rongées par la rouille, ou présentent des traces de rouille importantes. Certains boulons sont également très fortement corrodés. Le bas des colonnes et les pieux sont endommagés dans certaines maisons.

*Figure 12 : Boulons corrodés ;
maison à Kien Giang n° 2*

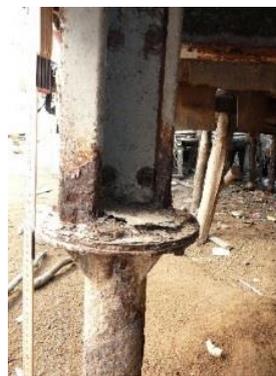
*Figure 13 : Bas de colonne et pieu endommagés ;
maison à Kien Giang n°10*

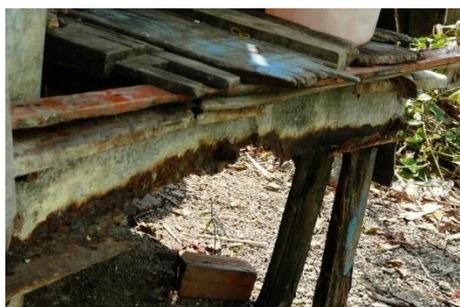
*Figure 14 : Semelle inférieure rongée par la
corrosion ; maison à Kien Giang n°11*

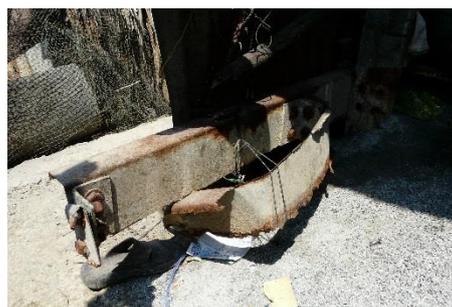
*Figure 15 : Poutre secondaire cassée,
maison à Kien Giang n° 12*

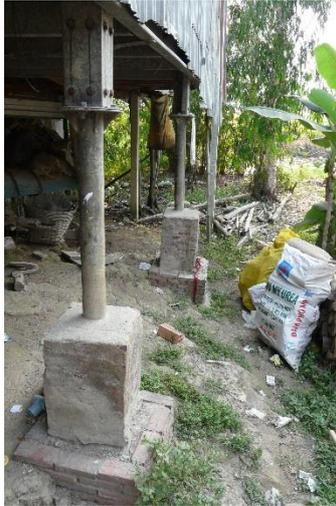
Figure 16 : Blocs de briques et ciment entourant les pieux, maison d'An Giang n° 18

des blocs de briques et ciment. Les bénéficiaires ont reçu le matériel de la Croix-Rouge quelques mois après avoir reçu la maison, mais ont dû construire eux même ces blocs de renforcement.

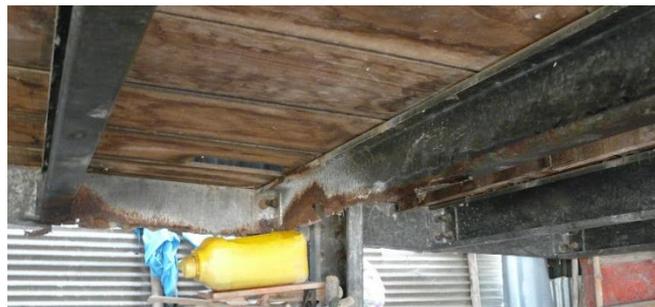
Une maison dans la province d'An Giang (maison n°11) présente une partie de la sous-structure très endommagée, rongée par la rouille. Ceci est causé par l'urine du grand-père, très malade et ne pouvant ainsi pas se déplacer et sortir de la maison. Un trou s'est formé à travers le plancher. Les habitants de la maison affirment nettoyer quotidiennement à l'eau fraîche les poutres sous le trou du plancher, mais celles-ci sont tout de même endommagées.

Figure 20 : Poutres rongées à cause de l'urine, maison à An Giang n°11

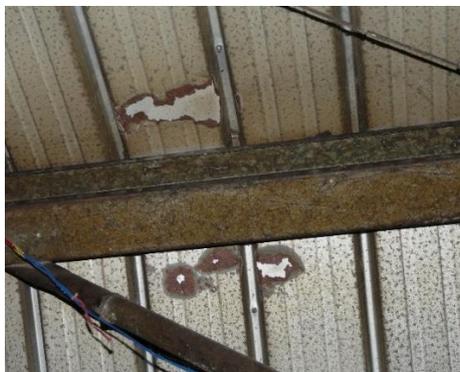
Deux maisons présentent des trous dans la toiture dus à la corrosion (maison n° 10 et 18 à An Giang). Ce sont les seules dont la toiture est endommagée. Aucune trace de rouille n'a été observée sur les autres maisons.

Figure 21 : Trous dans la toiture, maisons d'An Giang n°10

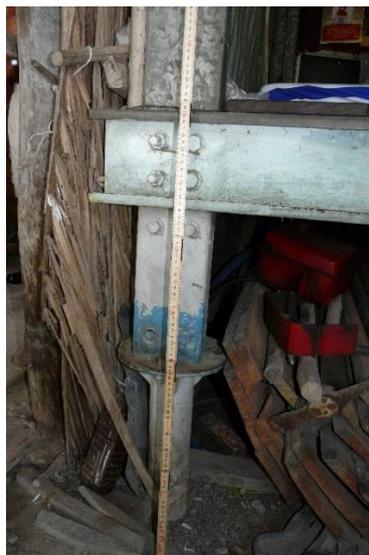
Figure 22 : Peinture antirouille sur le bas de la structure, maison à Kien Giang n° 8

Dans la province de Kien Giang, certaines poutres inférieures et bas des colonnes ont été repeints avec de la peinture antirouille. Certains boulons rouillés ont été remplacés par des boulons neufs. Sur la photo ci-dessous, la partie visible du pieu, le bas de la colonne, la poutre et les boulons ont été peints avec de la peinture antirouille.

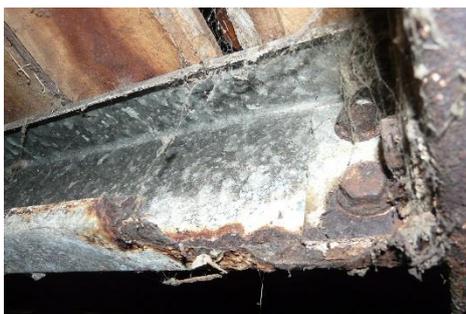
Les dégâts observés sur les maisons sont ainsi principalement d'ordre chimique et non d'instabilité, particulièrement dans la province de Kien Giang. En effet, les maisons visitées dans cette province présentent toutes des traces sévères de rouille et pour un grand nombre, les poutres corrodées présentent des trous dans la semelle inférieure. Il est même apparu dans une maison que des poutres se soient cassées à cause de la rouille. L'arrière de la maison est donc condamné. Les boulons sont également très rouillés.

Figure 26 : Poutre rongée et boulons rouillés, maisons à Kien Giang n°2

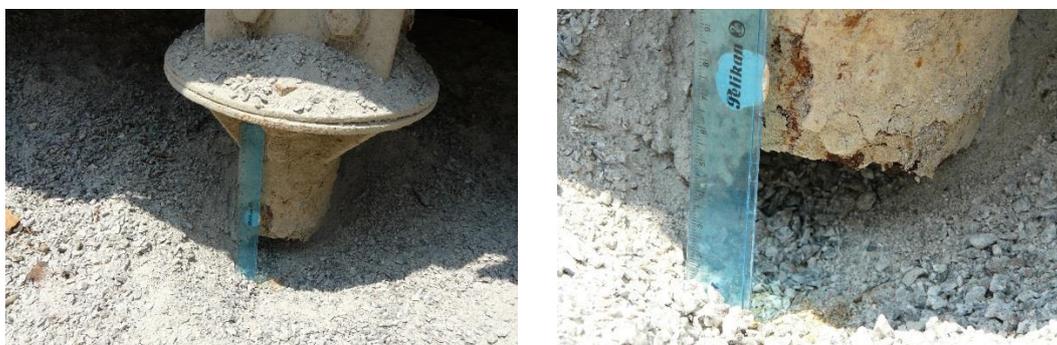
Le bas des colonnes est endommagé dans la plupart des habitations. Dans certaines maisons, le haut du micropieu visible est écaillé. Il est même apparu dans une des maisons qu'un micropieu présente un trou dû à la corrosion. Dans cette province en zones côtières, la salinisation des sols et des eaux est un réel problème.

Figure 27 : Partie du micropieu cassé par la corrosion, maison à Kien Giang n°12

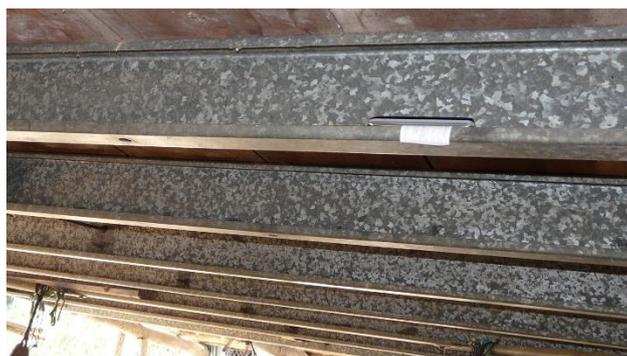
Dans la province d'An Giang, les poutres et bas de colonnes sont dans un bien meilleur état que celles des maisons à Kien Giang. Les traces de corrosion sont rares et rien n'est gravement endommagé.

Figure 28 : Poutres inférieures en bon état, maison d'An Giang n°4

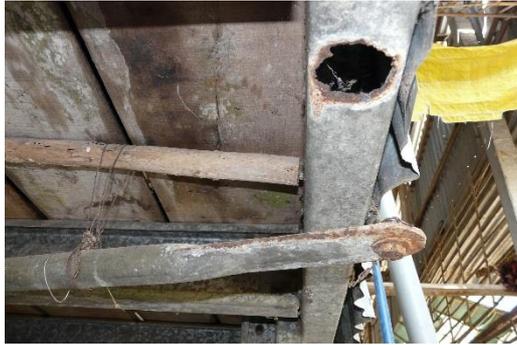
Dans une des maisons de la province d'An Giang, l'une des barres stabilisatrices au-dessous de la structure s'est décrochée de la poutre principale, suite à la corrosion qui a rongé la poutre autour du trou laissant passer le boulon.

Figure 29 : Barre stabilisatrice détachée de la poutre principale, maison d'An Giang n°7

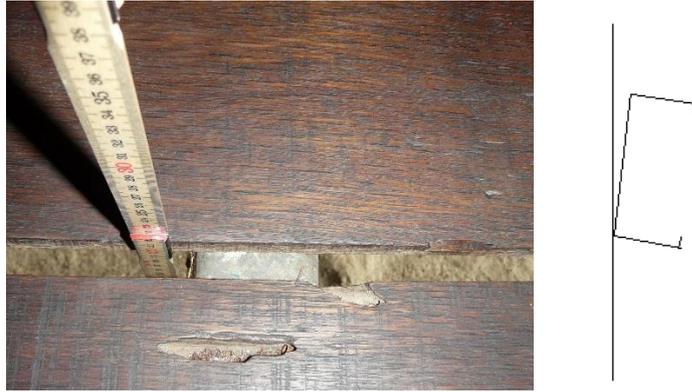
Sur l'image suivante, nous pouvons observer une poutre secondaire à travers l'espacement de deux planches en bois constituant le plancher. Le mètre est tenu à la verticale, et collé contre le bas de l'âme, contre la semelle inférieure de la section. Il apparaît clairement que la poutre est inclinée et que l'âme ne suit plus un axe vertical.

Figure 31 : Instabilité poutre secondaire, maison à An Giang n°7

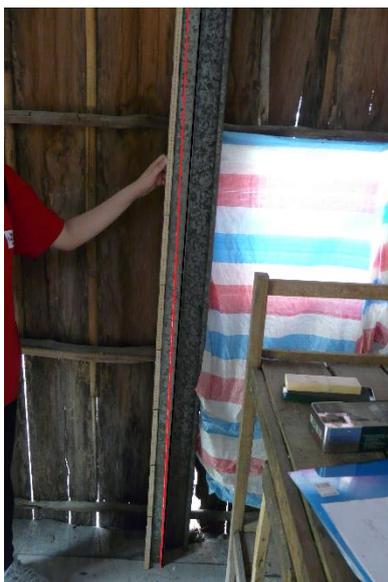
Grâce au niveau laser, la verticalité des colonnes a pu être contrôlée. Il s'est avéré que beaucoup de colonnes ne sont pas réellement verticales mais inclinées de quelques centimètres sur toute leur longueur. Il est peu probable que ceci soit dû à une instabilité, car l'axe ne présente pas de « banane », mais est resté vertical, seulement légèrement incliné. Le montage en est probablement la cause. Cette légère déformation pourra être introduite dans la modélisation sur le logiciel Scia Engineer, lors de l'analyse non-linéaire, afin de calculer les effets de second ordre qu'apporte ce décalage.

Figure 33 : Non verticalité d'une colonne, maison à Kien Giang n°5

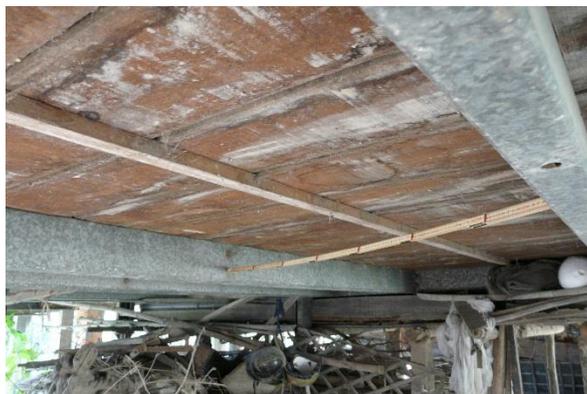
Le plus absurde qui a été vu lors des visites, fut la maison n°16 à An Giang. Le bénéficiaire a retiré, il y a 2 ans, 4 des 11 poutres secondaires de la structure afin de les réutiliser pour la sous-structure des extensions de sa maison, une à l'arrière où il a remplacé 2 des poutres et une à l'avant où il a utilisé les 2 autres. Le plancher de la maison est maintenant soutenu par seulement 7 poutres. La structure semble encore assez stable, même si le plancher a l'air légèrement plus faible que les structures contenant 11 poutres. Les autres poutres secondaires, qui doivent dorénavant reprendre également les charges des 4 poutres retirées ne semblent pas subir d'efforts excessifs, et ne présentent pas plus de déformations que dans les autres maisons. Seul le plancher, qui est maintenant soutenu sur des poutres parfois espacées de 1200 mm à la place de 600 mm, fléchit davantage et les vibrations sont plus fortes lorsque l'on se déplace sur ce plancher.

Figure 36 : Retrait d'une poutre, Espacement entre les 2 poutres environ 120 cm ; maison à An Giang n°16
