Comportement à long terme de structures améliorées au moyen de BFUP

Bilan des inspections et des auscultations à l'aide de méthodes non-destructives sur des ponts améliorés au BFUP

Auteur(e)s : Rijad Mziu

¹ Laboratoire de Maintenance, Construction et Sécurité des ouvrages (MCS)

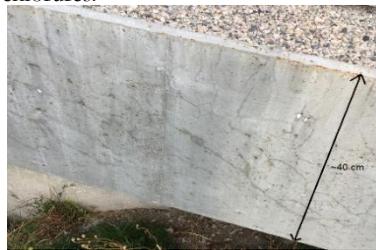
- Sur zones « saines », comme attendu, toutes les mesures effectuées ont donné un indice kT inférieur à $0.01 \cdot 10^{-16} \text{ m}^2$ (perméabilité très faible).
- Sur zones « fissurées », l'indice kT mesuré ne change que d'un ordre de grandeur (valeurs comprises entre $0.01 \cdot 10^{-16}$ et $0.1 \cdot 10^{-16} \text{ m}^2$).

Microfissures sur les bordures en BFUP du viaduc de Cudrex.

- Viaduc de Cudrex: Des mesures de perméabilité à l'air selon Torrent réalisées sur les bordures du viaduc de Cudrex ont permis de révéler que même sur les fissures la perméabilité à l'air demeure faible, ce qui indique qu'il ne s'agit que d'une microfissuration de surface qui n'altère pas la fonction de protection du BFUP. Un degré d'entrave élevé associé aux gradients de température de l'été subis après l'assainissement et conduisant à un développement d'autocontraintes important peut expliquer la présence de ces microfissures. Enfin, ce cas permet de mettre en valeur les propriétés mécaniques remarquables du BFUP. En effet, grâce à son comportement écrouissant (qui permet une distribution étendue de la microfissuration sans apparition de macro-fissure localisée), la perméabilité du BFUP demeure faible même en cas d'apparition de microfissures.

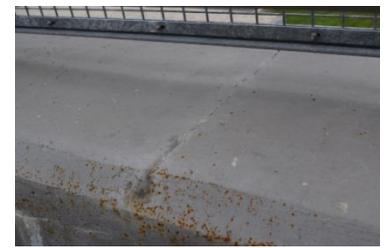
Une fissure parmi d'autres observée sur une des deux bordures en BFUP du pont à Ropraz.

- Cette méthode a été appliquée sur trois zones différentes des bordures en BFUP du pont.
- Il en ressort que le dosage en fibre est plus de deux fois plus petit sur la zone 1 (située sur la bordure côté Lausanne) que sur les zones 2 et 3 (situées sur l'autre bordure). **Le dosage a en effet été estimé à seulement 1.4 % sur la zone 1 et à 3 % sur les zones 2 et 3.**

- Pont à Ropraz: L'utilisation d'une nouvelle méthode électromagnétique, qui s'est révélée très pratique et efficace, a permis de mettre en évidence un manque de fibres important (dosage estimé à 1.4 % au lieu de 4 %) sur une zone d'une des deux bordures (celle qui était justement affectée par la fissuration). Ce dosage en fibres nettement insuffisant est certainement un des facteurs les plus prépondérants qui puissent expliquer l'apparition des fissures, car les propriétés mécaniques en traction et le développement d'autocontraintes dans le BFUP sont largement influencés par les fibres. Finalement, ce manque de fibres découle d'erreurs d'origine humaine qui auraient pu être évitées et qui ont conduit à ne pas respecter les règles de fabrication, de mise en place et de cure du BFUP.
