# Evaluation d'un ouvrage existant, le pont-rail des Planches – Étude pour sa conservation et interaction voie-structure

Auteure : Mélanie Pfister

<sup>1</sup> Laboratoire des structures métalliques résilientes (RESSLab) EPFL / <sup>2</sup> Ouvrages d'Art & Environnement, MOB

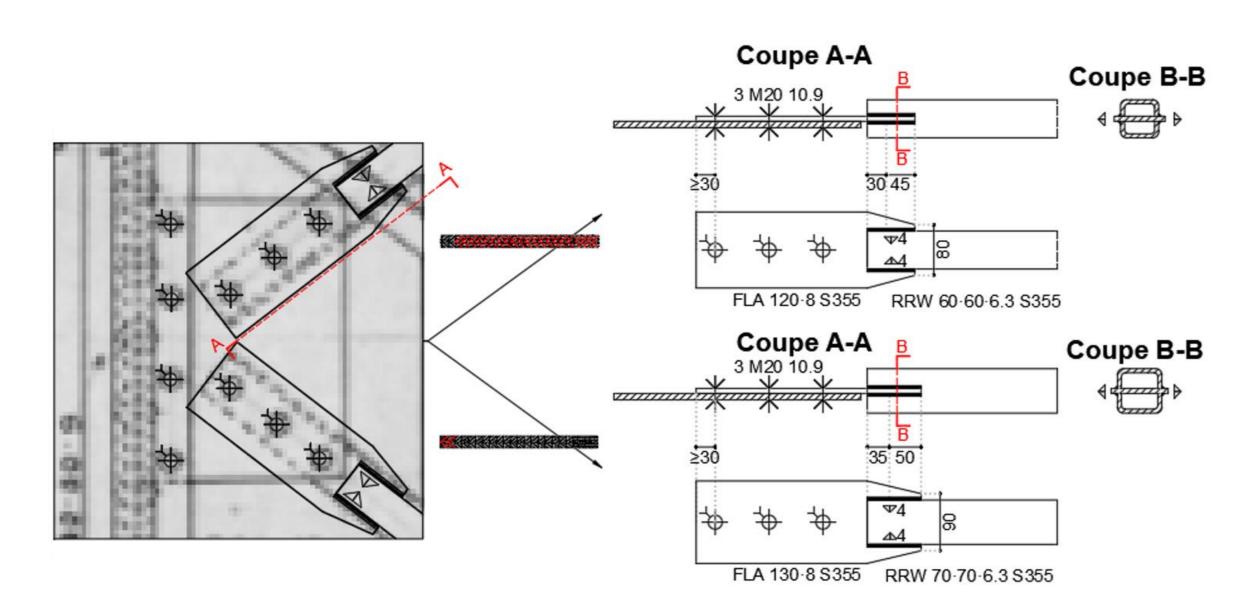
\* Rivets (cisaillement et/ou traction) des contreventements de lacet et principal. Flambage des diagonales du contreventement principal. \*\* Ailes inférieures des entretoises des deux grandes travées (24.75 et 27.5 m).

Plan de maintenance : Remplacement immédiat de la protection anti-corrosion. Renouvellement tous les 25 ans. Entretien de la végétation et des débris tous les 5 ans. **Solutions de renforcement\***: Remplacement des rivets des attaches des contreventement de lacet et principal par des boulons précontraints du même diamètre. Remplacement des cornières par des barres rectangulaires laminées à chaud RRW. Coût estimé à 180'000 CHF.

\* Avant d'envisager les solutions de renforcement, il est nécessaire de réfléchir à d'autres possibilités (actualisation des charges, des résistances, affinage des hypothèses de calcul).
