Evaluation et proposition d'optimisation ex-post de constructions post-catastrophes en acier formé à froid au Vietnam

par
LAURA LYON

Thèse soumise à l'École Polytechnique Fédérale de Lausanne en conformité avec les
exigences du diplôme de Master of Science en génie civil

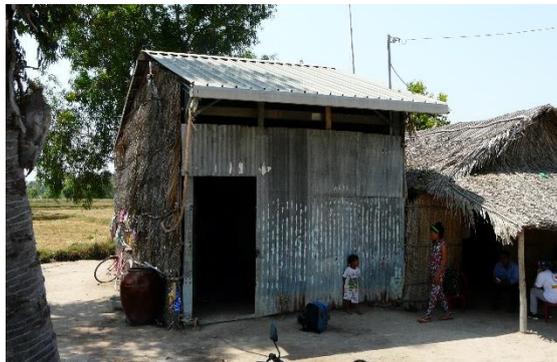
Figure 10 : Maison à Kien Giang n° 19 (Phu My)

La photo ci-dessous, prise à Phu My, montre une maison de la Croix-Rouge suisse modifiée par les habitants : les poutres du bas et le plancher ont été retirés et la maison n'est dorénavant plus sur pilotis mais directement sur le sol.

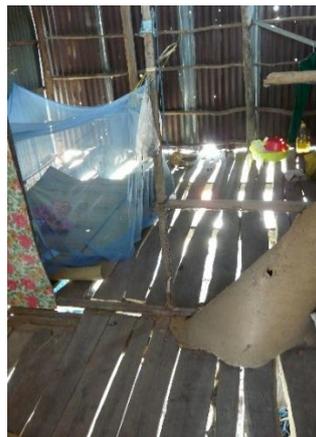
Figure 11 : Maison à Kien Giang n° 18 (Phu My)

Sur la photo ci-dessous, il s'agit du plancher de la seule maison à Phu My encore sur pilotis. C'est une maison de type 1 ou seulement 9 poutres supportent le plancher. Le plancher y est très instable, l'espacement entre les poutres étant trop grand. Se déplacer dans cette maison est inconfortable et procure un sentiment d'insécurité.

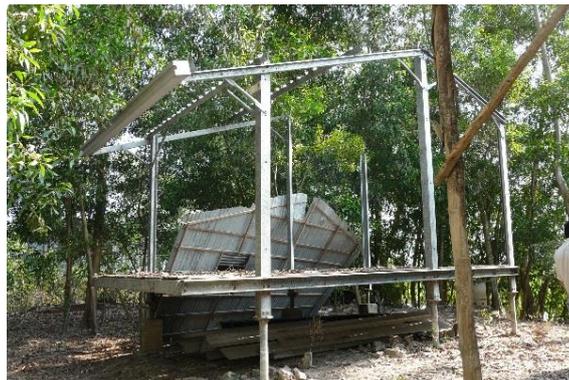
La plupart des maisons sont occupées par des familles, grands-parents, parents et enfants. Dans certaines maisons visitées ne vit qu'une personne âgée. Une seule maison est inoccupée. Seul le cadre métallique est encore en place. Ce n'est pas la seule maison abandonnée, mais ceci reste rare. La famille est probablement partie vers la ville à la recherche de travail.

Figure 18 : Maison abandonnée, maison à An Giang n° 1

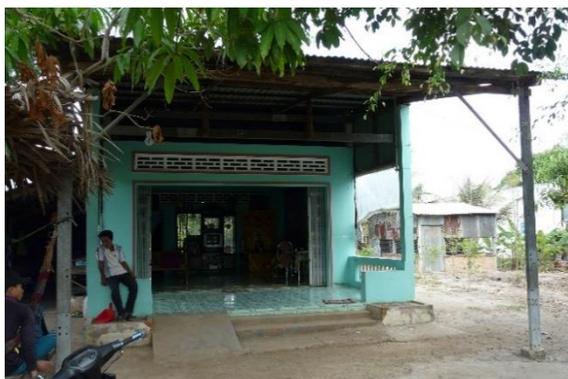
L'habitat le plus « luxueux » visité se trouve dans la province de Kien Giang, dans la commune de Phu My. Le bénéficiaire a totalement transformé sa maison, en recyclant certains éléments et en gardant certaines colonnes, autour desquelles il a bâti une maison en béton.

Figure 19 : Maison en béton avec éléments SRC réutilisés ; maison à Kien Giang n° 15

Le béton utilisé pour la construction est cependant un béton de fortune dont la qualité n'est certainement pas la même que celle préconisée par les normes.

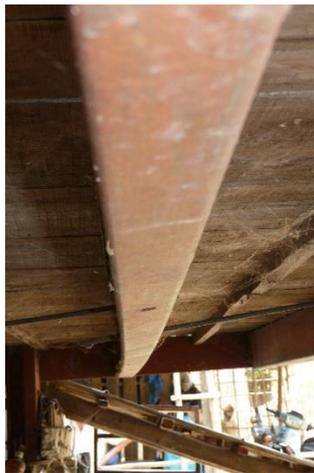
Dans certaines maisons, les poutres secondaires ont déversé. C'est le cas de la maison visitée n°5 de la province d'An Giang. Le maître de maison nous a en effet signalé qu'il stockait parfois des sacs de riz de plus de 40kg vers le devant de la maison, et c'est en effet les 2 premières poutres secondaires qui sont tordues. Des charges lourdes telles que les sacs de riz ou de grands pots en poterie contenant de l'eau n'ont pas été prises en compte dans le dimensionnement des structures, ce qui entraîne des instabilités dans certains éléments de la structure.

Ce sont des instabilités globales (déversement, flambement torsio-flexionnel) qui ont pu être remarquées sur certaines poutres, comme le montrent les photos ci-dessous. Sur la première photo, on remarque que la poutre n'est pas droite, qu'elle ne suit pas un axe, mais qu'elle dévie.

Figure 30 : Instabilité d'une poutre secondaire, maisons à An Giang n°6

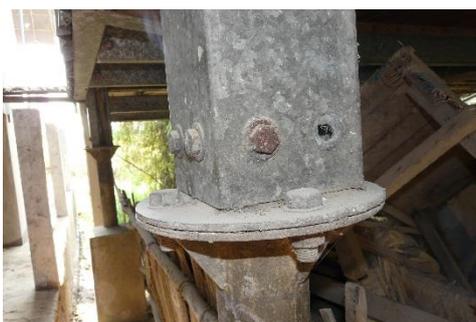
Dans beaucoup de maisons des 2 communes des boulons manquent, notamment ceux assurant la connexion entre la colonne du milieu et les poutres de la toiture.

Figure 34 : Boulon manquant connexion pieu – colonne, maison à An Giang n°16

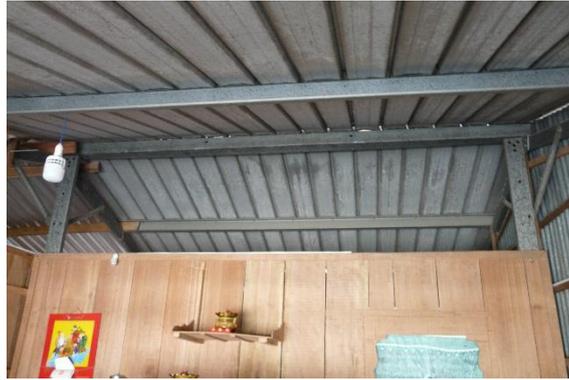
Dans une maison visitée à An Giang, les barres de contreventement du cadre du milieu ne sont plus en place. Le bénéficiaire n'a pas su nous dire ce qui est arrivé. Il est cependant fort probable qu'il les ait lui-même retirées, afin d'attacher les panneaux en bois servant à séparer la maison en deux pièces. Ces panneaux en bois stabilisent alors le cadre à la place des barres de contreventement retirées.

Figure 35 : Barres de contreventement du cadre du milieu manquantes, maison à An Giang, n°17

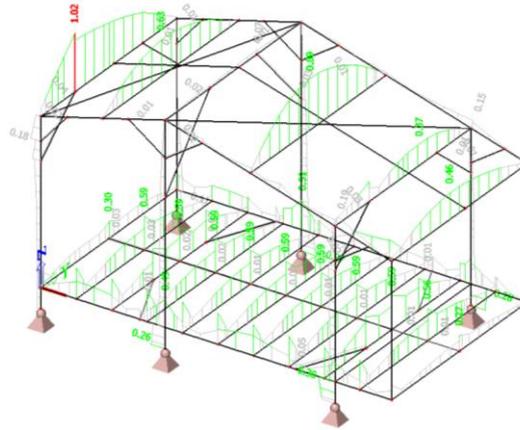
Pour un vent de 105 km/h, la première panne en Z de la toiture ne passe pas les vérifications. La valeur de contrôle est de 1.02 (>1.00) pour la combinaison $1.2D + 1L + 1W5$. La vérification ne passe pas pour la flexion composée en compression. La note de calcul du logiciel Scia Engineer pour le contrôle en section de la première panne en Z de la toiture est donnée en annexe D3.

La structure résiste donc jusqu'à un vent de maximum 100 km/h avant qu'un élément ne soit endommagé. Les autres pannes en Z de la toiture, et tous les autres éléments de la structure ont encore une résistance suffisante face aux efforts qu'ils subissent sous un vent de 105 km/h.

Figure 67 : Contrôle LRFD, combinaison linéaire 1.2D + 1L + 1W5(105), logiciel Scia Engineer

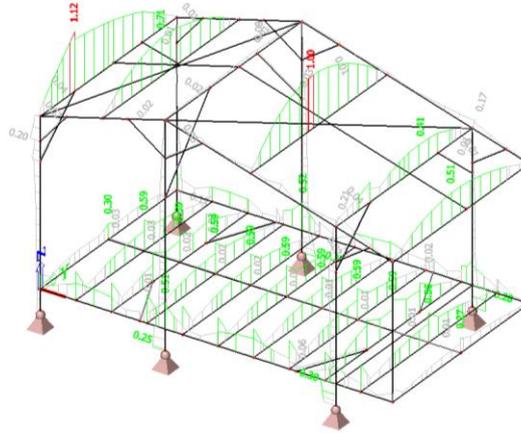
Pour un vent de 110 km/h, la première panne en Z ne passe pas. La valeur de contrôle est de 1.12 (>1.00) pour la combinaison de charge 1.2D + 1L + 1W5. Pour cette combinaison de charge, la troisième

panne en Z passe de justesse les vérifications avec une valeur de contrôle de section de 1.00. Par contre, cette panne (troisième poutre en Z de la toiture) ne passe pas les vérifications sous la combinaison 0.9D + 1W5, avec une valeur de contrôle en section de 1.06. C'est également sous la vérification de la flexion composée en compression que cet élément ne passe pas (idem que pour la première panne en Z).

Figure 70 : Contrôle LRFD, combinaison linéaire 1.2D + 1L + 1W5(110), logiciel Scia Engineer

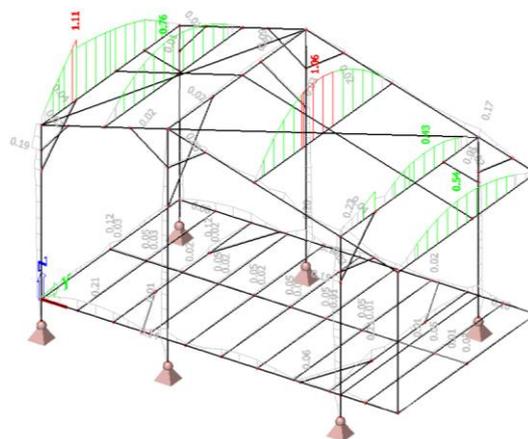
Figure 71 : Contrôle LRFD, combinaison linéaire 0.9D + 1W5(110), logiciel Scia Engineer

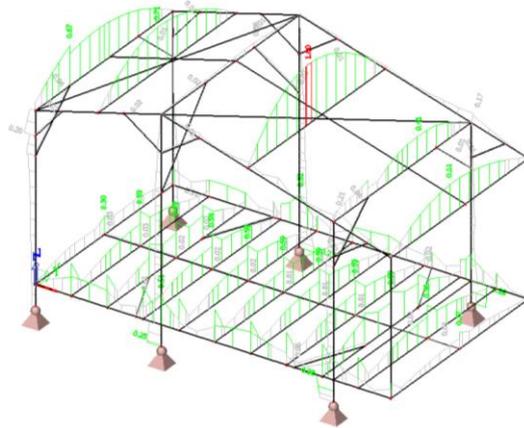
Avec les fixations, la structure peut résister à un vent jusqu'à 110 km/h avant de contenir un élément ayant une résistance insuffisante (la troisième panne en Z).

Figure 74 : Modèle avec appuis de déversement, Contrôle LRFD, combinaison linéaire 1.2D + 1L + 1W5(110), logiciel Scia Engineer

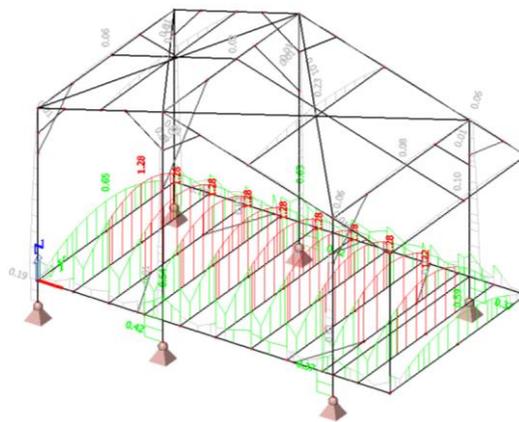
Sans ces tiges, les poutres secondaires sont critiques pour la combinaison de charges 1.2D + 1.6L.

En effet, la résistance au déversement n'est pas suffisante sans les tiges, avec l'équation $\frac{R_u}{\phi \cdot R_n} \leq 1$ qui n'est pas satisfaite ($n = 1.28$).

Figure 75 : Retrait des tiges, Contrôle LRFD, combinaison linéaire 1.2D + 1.6L, logiciel Scia Engineer

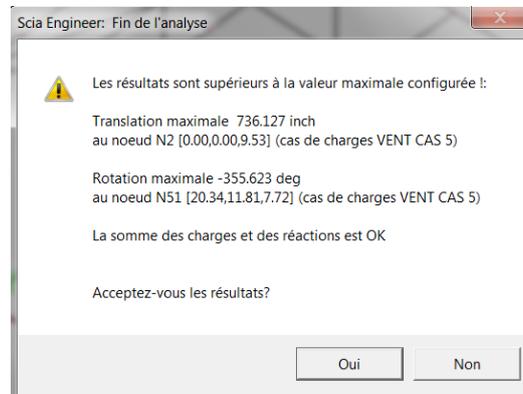
montrent que la structure s'effondrerait sous un vent de 100 km/h dans la direction de la grande face. Le vent qui pourrait reprendre la structure sans ces barres est très faible. Ci-dessous le message que fournit le logiciel Scia Engineer après avoir effectué le calcul de la structure sans les barres de contreventement. Les valeurs de translation maximale et de rotation maximale deviennent absurdes, la structure n'est plus stable.

Figure 80 : Message après calcul de la structure sans les barres de contreventement, logiciel Scia Engineer

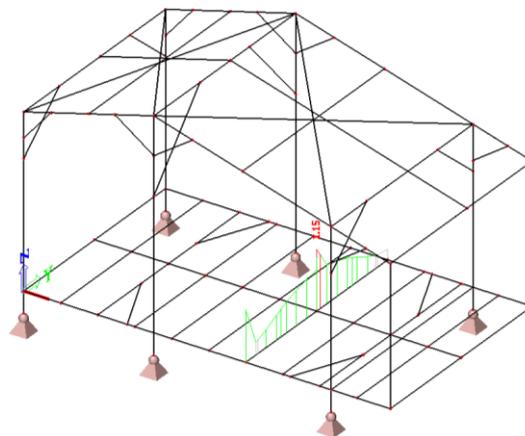
Le module acier du logiciel, qui calcule le contrôle en section, donne comme résultat une valeur de contrôle de 1.15 (> 1.00), et détermine ainsi que la résistance de la poutre n'est pas suffisante. Cependant, il s'agit de la vérification de l'interaction flexion et flambement de l'âme, qui comme nous l'avons expliqué plus haut, est calculée de manière erronée dans le logiciel Scia. La vérification la plus proche de la résistance de la poutre est le voilement de l'âme qui donne une valeur de contrôle de 0.98 (< 1.00). La poutre du plancher est donc suffisamment résistante pour supporter une charge ponctuelle de 1 [kN] en plus d'une charge répartie de 1.875 [kN/m²].

Figure 83 : Charges de 0.039 [kip/ft²] et 0.225 [kip], Contrôle LRFD, combinaison linéaire 1.2D + 1.6L, logiciel Scia Engineer

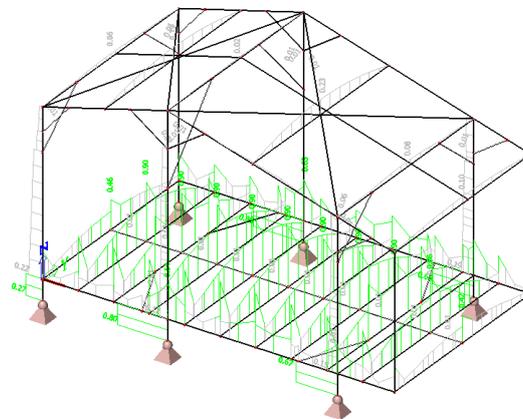
Le bas des colonnes (290 mm de l'extrémité de la colonne jusqu'à la semelle inférieure des poutres) est sujet à la corrosion dans beaucoup de maisons, particulièrement dans la province de Kien Giang où le climat est plus agressif. Un modèle a été créé avec une épaisseur réduite des colonnes à cet endroit. L'épaisseur théorique est de 1.9 mm. L'épaisseur du bas des colonnes introduites dans le modèle est de 1.2 mm. La valeur de contrôle n donne une valeur de 0.8 pour le bas des colonnes centrales sous la combinaison 1.2D + 1.6L. Cette valeur était de 0.42 pour le modèle avec l'épaisseur de la section non diminuée. Cette valeur est obtenue pour la vérification à la flexion composée en compression, qui est la plus critique pour cet élément. Même avec une épaisseur de la section fortement diminuée, ce qui correspondrait à une section très endommagée par la corrosion, le bas de la colonne a une résistance suffisante et la structure ne présente pas un risque d'effondrement.

Figure 84 : Bas des colonnes corrodés, Contrôle LFRD, combinaison linéaire 1.2D + 1.6L, logiciel Scia Engineer

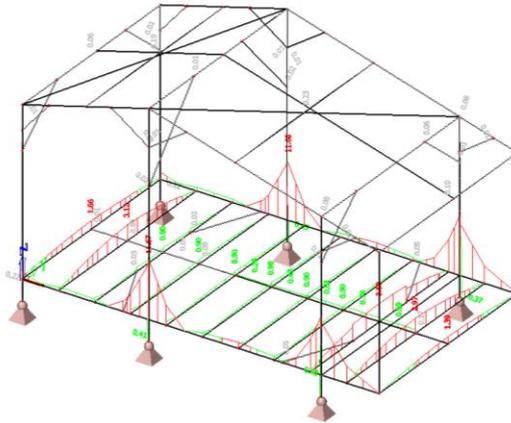
Dans beaucoup de maisons visitées, particulièrement dans la province de Kien Giang, les poutres du plancher présentaient des grandes traces de corrosion. Parfois même la semelle inférieure de certains éléments avait été complètement rongée. Il s'agit surtout des poutres situées à l'extrémité de la structure, c'est-à-dire les 2 poutres principales longues, et les 2-3 premières poutres secondaires aux deux extrémités. Les poutres centrales étant mieux protégées contre l'eau et contre le sel transporté par le vent sont généralement dans un meilleur état.

Sous la combinaison de charge 1.2D + 1.6L, les poutres de section affaiblies ne satisfont plus les vérifications, avec une valeur de contrôle en section $n > 1$. Les poutres secondaires ont alors une résistance au déversement insuffisante. Les deux poutres principales ont une résistance à la flexion et au déversement insuffisante. Nous comprenons donc que beaucoup de bénéficiaires des maisons des communes de Kien Giang construites en 2002 dans un environnement très corrosif ont décidé de retirer les poutres du plancher, qui présentaient sans doute une résistance insuffisante et n'assuraient plus de supporter correctement le plancher.

Figure 85 : Semelles inférieures poutres corrodées, Contrôle LFRD, combinaison linéaire 1.2D + 1.6L, logiciel Scia Engineer

Les poutres du plancher deviennent très sensibles aux instabilités lorsque leur semelle inférieure se corrode. Elles deviennent donc sujettes aux instabilités globales, locales et distortionnelles. Une technique pour les renforcer qui pourrait être mise en place est l'addition de lattes en bois à l'intérieur des sections en C. Le rajout de ces lattes de bois clouées à l'âme des poutres apporterait un gain de rigidité et de résistance à la section affaiblie. Une analyse approfondie de cette méthode serait utile afin de voir quelle résistance il est possible d'atteindre et à quel point ce procédé permettrait d'éviter aux poutres d'être touchées par des instabilités.

Les dimensions des lattes en bois à clouer aux poutres afin de compenser la perte de rigidité et de résistance due à la corrosion de la semelle inférieure des profilés peuvent être calculées selon le rapport des modules d'élasticité des deux matériaux (acier et bois).

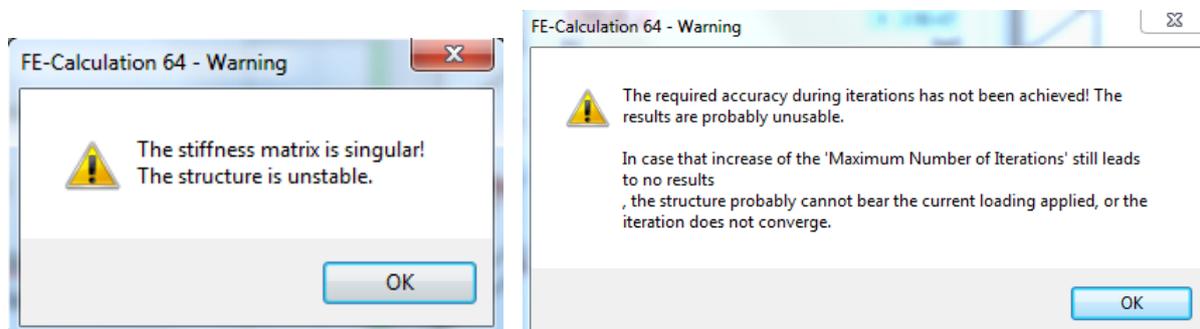
Figure 89 : Messages d'erreur, calcul non-linéaire, logiciel Scia Engineer

Même si toutes les rotules sont supprimées, et que les connexions deviennent ainsi toutes des encastremements purs, le calcul non-linéaire n'est pas possible : les éléments sont trop minces et élancés. La structure reste encore trop souple.

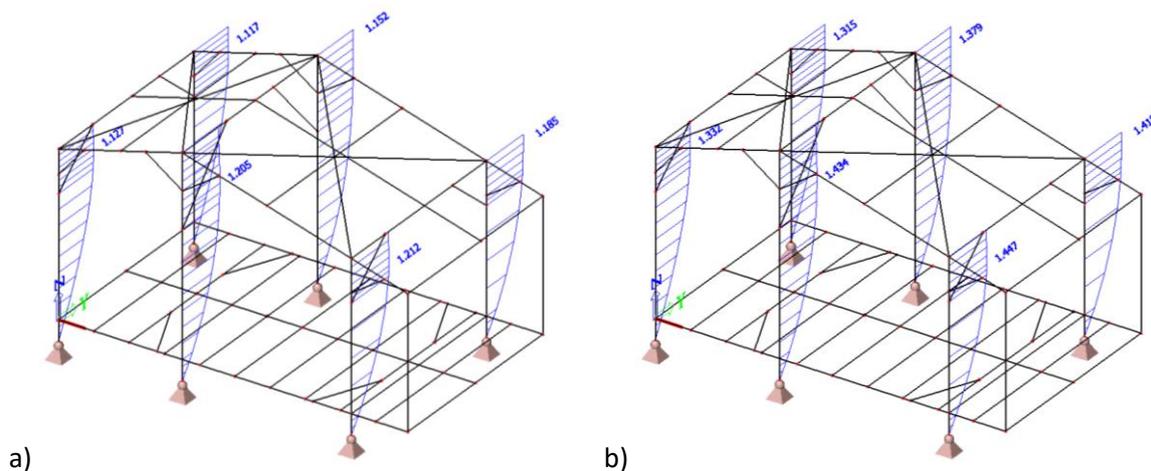
$$u = 60\% \cdot 36.8 \text{ [mm]} = 22.1 \text{ [mm]} > u_{max} = 20.1 \text{ [mm]} \rightarrow KO!$$

La structure subit de trop grandes déformations.

Figure 90 : Modèle C15019, Déformée des colonnes, valeurs u_y du déplacement du haut des colonnes [inch], combinaison 1.2D + 1L + 1W5(100) a) calcul linéaire b) calcul non-linéaire, logiciel Scia Engineer

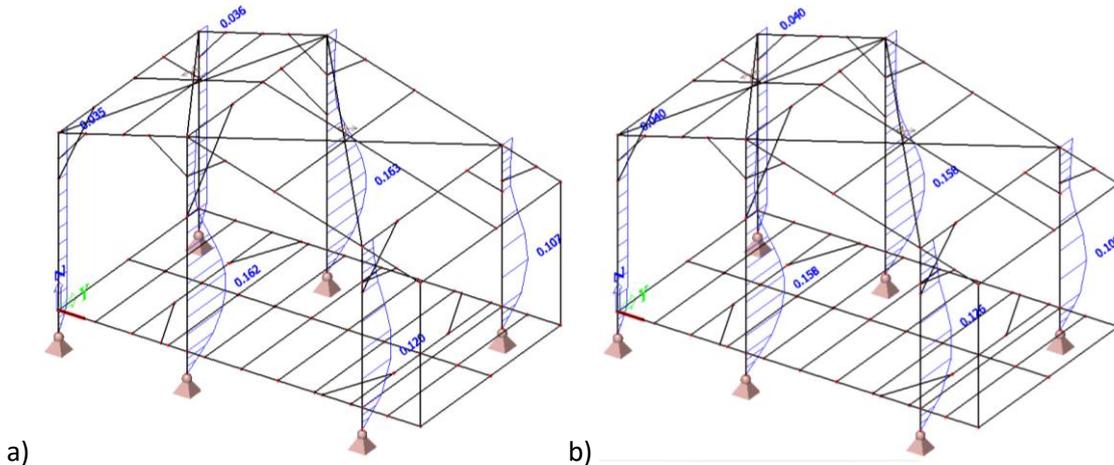
Figure 93 : Tôles plates, Déformée des colonnes, valeurs du déplacement maximal des colonnes, combinaison 1.2D + 1L + 1W5(100) a) calcul linéaire b) calcul non-linéaire, logiciel Scia Engineer

On remarque que le déplacement des colonnes est relativement similaire pour les deux types de plaques modélisées. La tôle ondulée a en effet une rigidité dans une direction très faible (direction parallèle aux nervures), mais elle rigidifie fortement la structure dans l'autre direction. Elle possède aussi une rigidité en flexion.

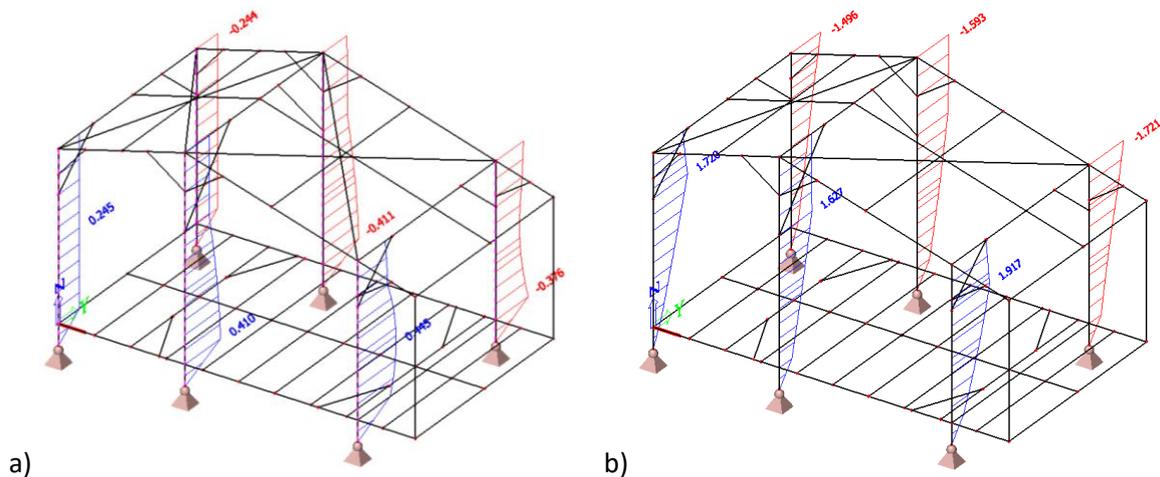
Figure 95 : Structure réelle, Déformée des colonnes, valeurs du déplacement maximal des colonnes, combinaison 1.2D + 1L + 1W5(100) a) avec tôles ondulées b) sans tôle, logiciel Scia Engineer

La différence de résultats obtenus entre le modèle sans les tôles et le modèle avec les tôles est considérable. Nous remarquons que ces tôles ondulées de 0.75 mm d'épaisseur apportent une rigidité non négligeable à la structure. Le déplacement maximal des colonnes est quatre fois plus petit en comparaison avec le déplacement des colonnes dans le modèle sans enveloppe modélisée. En réalité, l'enveloppe en tôle ondulée va apporter une rigidité à la structure et les déplacements seront diminués, mais dans une proportion moindre, notamment à cause du fait qu'en réalité la tôle n'est pas fixée de manière continue aux profilés métalliques.

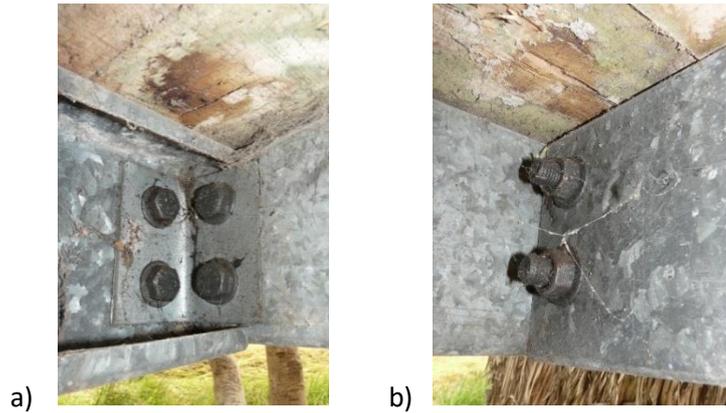
Figure 100 : Connexion entre la poutre secondaire et la poutre principale par une cornière et 4 boulons

Les assemblages reliant les onze poutres secondaires aux deux poutres principales sont réalisés avec une cornière et 4 boulons, deux disposés verticalement joignant la cornière et la poutre principale et deux joignant la cornière et la poutre secondaire. Ces connexions ont été modélisées dans le logiciel Scia Engineer comme des rotules.

Nous pourrions envisager de fortifier ces connexions, de façon à ce qu'elles se rapprochent plus d'encastremets plutôt que de rotules. Il s'agirait par exemple d'ajouter une cornière aussi de l'autre côté du profilé (poutre secondaire). Et qu'à la place de 2x2 boulons, la connexion soit réalisée par 2x 4 boulons. Il s'agirait d'une double cornière.

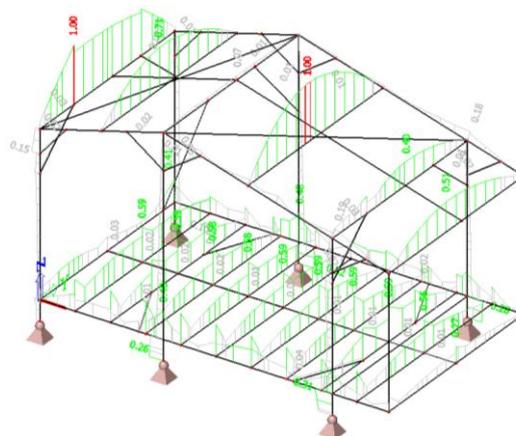
Figure 102 : Modèle « encastrement », Contrôle LRFD, combinaison linéaire 1.2D + 1L + 1W5(110), logiciel Scia Engineer

La connexion pourrait ainsi être considérée comme un encastrement et modélisée sans rotule dans le logiciel Scia. Ceci améliorerait la résistance de la structure face au vent. Elle pourrait ainsi résister à un vent de 110 km/h avant qu'un élément ne devienne défaillant, càd la première et troisième panne en Z.

Le gain de résistance face au vent est très faible. En effet, en rajoutant une cornière à chaque connexion (22 cornières) et en rajoutant 8 boulons à chaque connexion, la structure peut résister à un vent de seulement 5 km/h plus fort que sans ces rajouts. Ceci représente beaucoup de matériel et de travail lors de la construction pour une trop faible augmentation de la résistance.

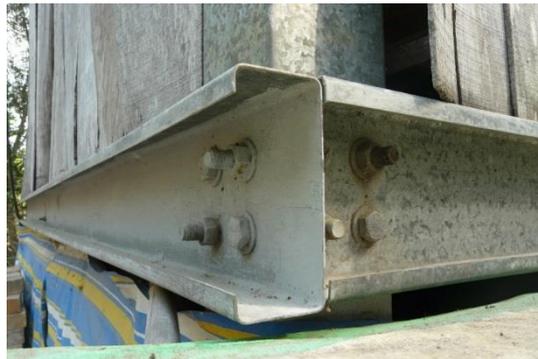
Figure 103 : Connexion colonne – poutre principale/secondaire de bord

Pour qu'il y ait un gain de résistance sur la première poutre en toiture, qui est la plus critique, seul l'encastrement de la première poutre du plancher, qui se situe sous la poutre en toiture et qui est reliée à la colonne, est nécessaire. Cette poutre est en réalité déjà « encadrée ». En effet, elle est connectée à la colonne par 4 boulons, comme montré sur la photo ci-dessous. Ceci se rapproche déjà de l'encastrement et nous étions ainsi du côté sécuritaire lorsque nous avons, dans un premier temps, modélisé toutes les poutres secondaires (y compris celle reliée à la colonne) comme étant rotulées.

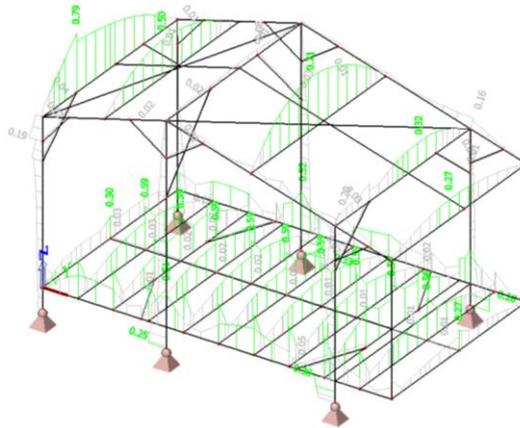
Figure 113 : Section + épaisse, Contrôle LRFD, combinaison linéaire 1.2D + 1L + 1W5(110), logiciel Scia Engineer

Pour un vent de 110 km/h, deux éléments (première et troisième pannes en Z) ne présentaient pas une résistance suffisante dans le modèle avec la section Z10015. Avec une section Z10019, ces éléments ont dorénavant une résistance suffisante (valeur $n < 1$).

Un modèle est créé en remplaçant la section Z10015 par du Z10019. La longueur de l'âme et des semelles est la même. La longueur des raidisseurs est légèrement plus grande (1 mm plus long), et la section est plus épaisse (1.9 mm).

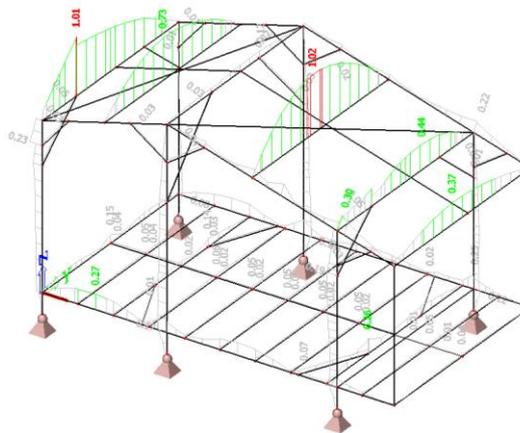
Figure 114 : Section + épaisse, Contrôle LRFD, combinaison linéaire 0.9D + 1W5(125), logiciel Scia Engineer

Nous augmentons progressivement la vitesse de vent, afin de voir jusqu'à quelle vitesse ces éléments avec section plus robuste résistent. Sous un vent de 125 km/m, la première et la troisième panne en Z atteignent une valeur de contrôle $n > 1$ sous la combinaison de charge 0.9D + 1W5 et ne sont donc plus suffisamment résistante.

Ce changement de section permet donc aux charges dues à un vent d'une vitesse de 125 km/h d'être appliquées sur la structure avant qu'un élément ne présente une résistance trop faible. La structure résiste donc à un vent d'une vitesse de 20 km/h plus rapide par rapport à la structure en place (avec la section Z10015). Le prix à payer pour cette augmentation de résistance est une augmentation du poids total de l'acier (somme de tous les profilés en acier) de 444.5 kg à 455 kg ; c'est-à-dire une augmentation du poids de l'acier de 2%.
